# GRUPO ESCOLAR BEIS SADA

Castrofeito - O Pino - A Coruña

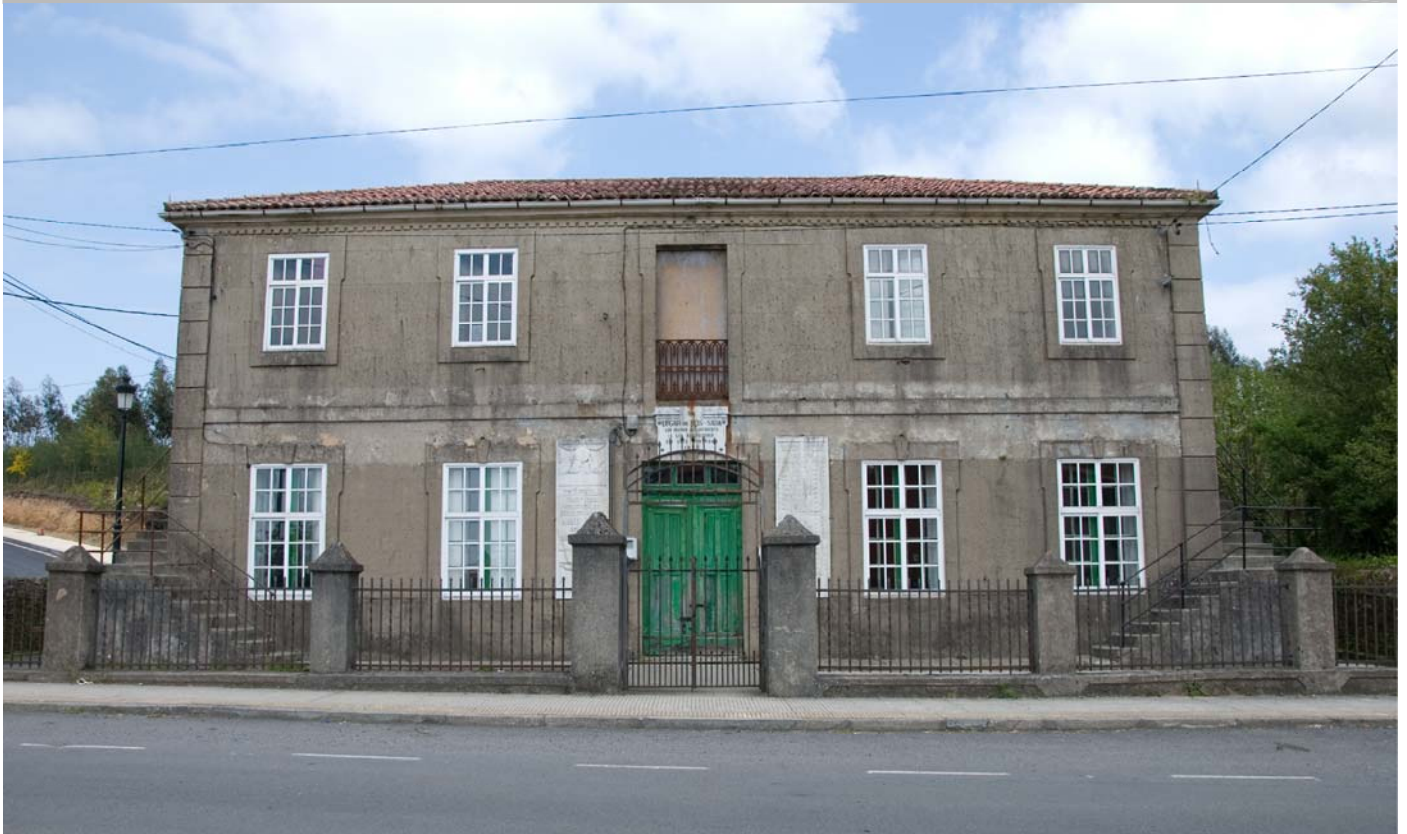
Fachada principal

A escola contaba con dúas aulas situadas simetricamente na planta baixa, ás que se accedía a partir dun pequeno vestíbulo na fachada principal. Cada aula contaba, así mesmo, con senllas saídas ao exterior pola fachada posterior, dando acceso ao que debeu ser na súa orixe, por referencias bibliográficas, un pequeno campo de experimentación agrícola.

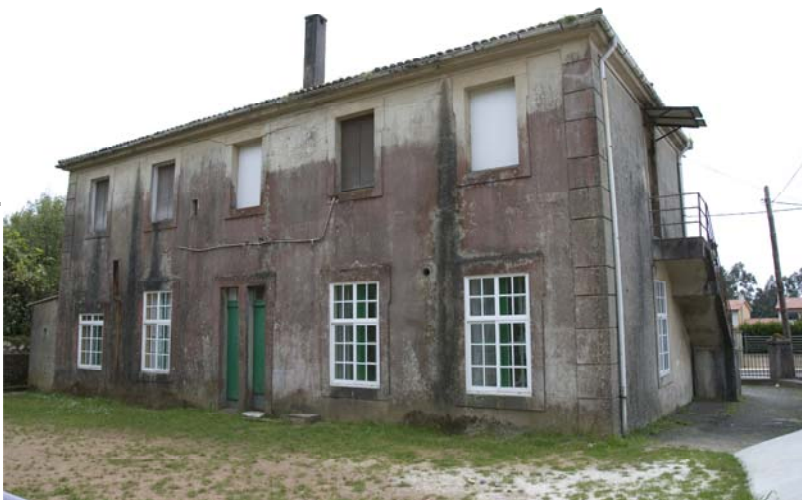
Vista posterior do edificio

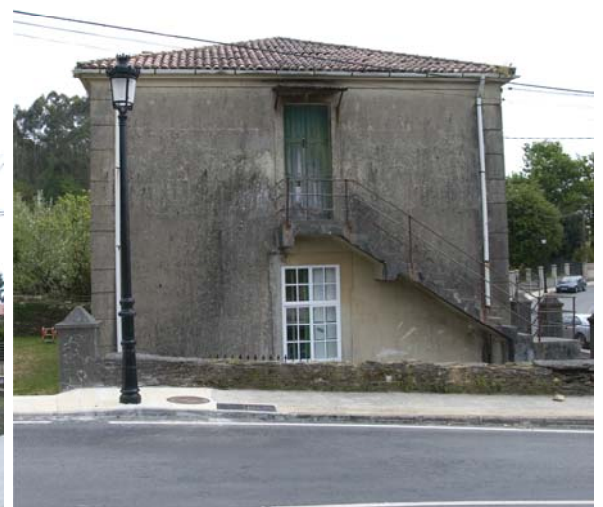
Alzado lateral

Na planta alta estaban as dúas vivendas dos mestres/as, con acceso a través de dúas escaleiras exteriores situadas nos

alzados laterais.

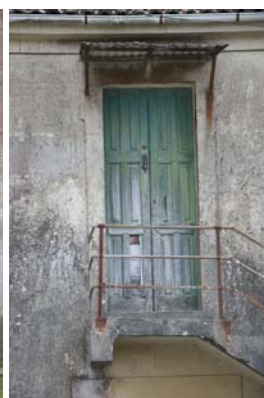
Verxa acceso

O muro de pechamento frontal da parcela segue os mesmos criterios construtivos, alternando as pezas de formigón con grandes panos transparentes de enreixado de ferro.

O traballo de cerraría baséase en xeometrías simples, deixando pouca concesión a elementos superfluos ou de carácter ornamental. As varandas das escaleiras nos accesos laterais cobran protagonismo nesta arquitectura espida, así como a verxa no acceso principal enmarcando a entrada.
